**UNIVERSIDAD CENTRAL DE VENEZUELA
FACULTAD DE INGENIERÍA
ESCUELA DE INGENIERÍA CIVIL
PLANTA EXPERIMENTAL DE TRATAMIENTO DE AGUAS**

Es grato dirigirnos a Uds. en la oportunidad de saludarles, así como remitirles Informe Final correspondiente a los resultados de la Captación y Análisis Físico-Químicos y Bacteriológicos realizados a muestras de agua procedentes del Acueducto Regional del Centro, en el marco del Proyecto Unidos por la Calidad del Agua.

Presentar los resultados obtenidos en la Captación y Análisis Físico-Químicos y Bacteriológicos de muestras de agua, procedentes del Acueducto Regional del Centro, en el marco del Proyecto Unidos por la Calidad del Agua, en sitios seleccionados por Uds.

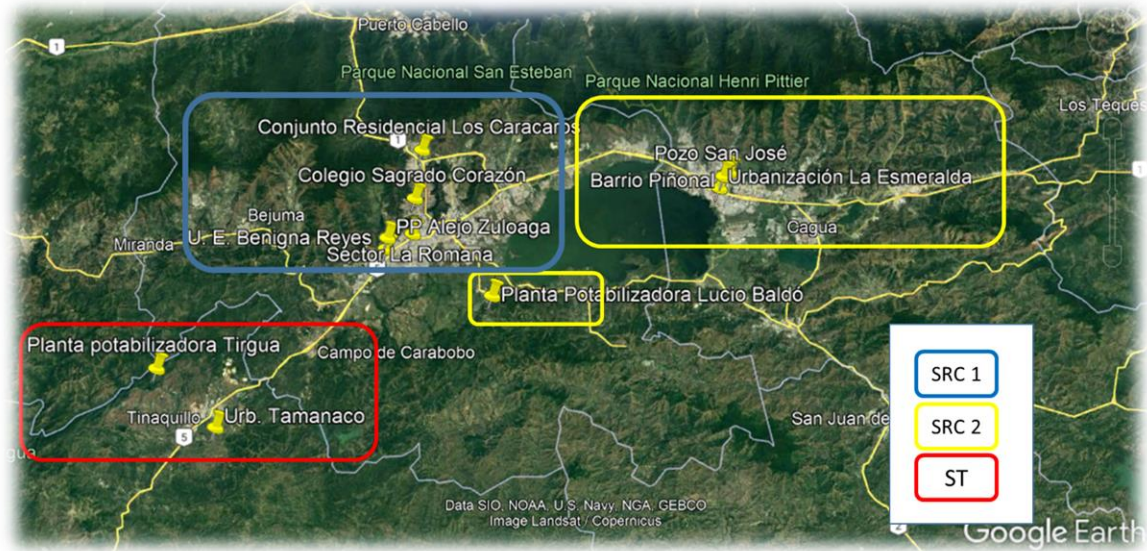
Figura 1. Vista general del área de muestreo

Las figuras 1, 2, 3 y 4 muestran una vista general de la zona que abarcó el programa de muestreo, los sitios correspondientes al Sistema Regional del Centro 1, los sitios correspondientes al Sistema Regional del Centro 2, y el sitio correspondiente al Acueducto Tinaquillo, respectivamente.

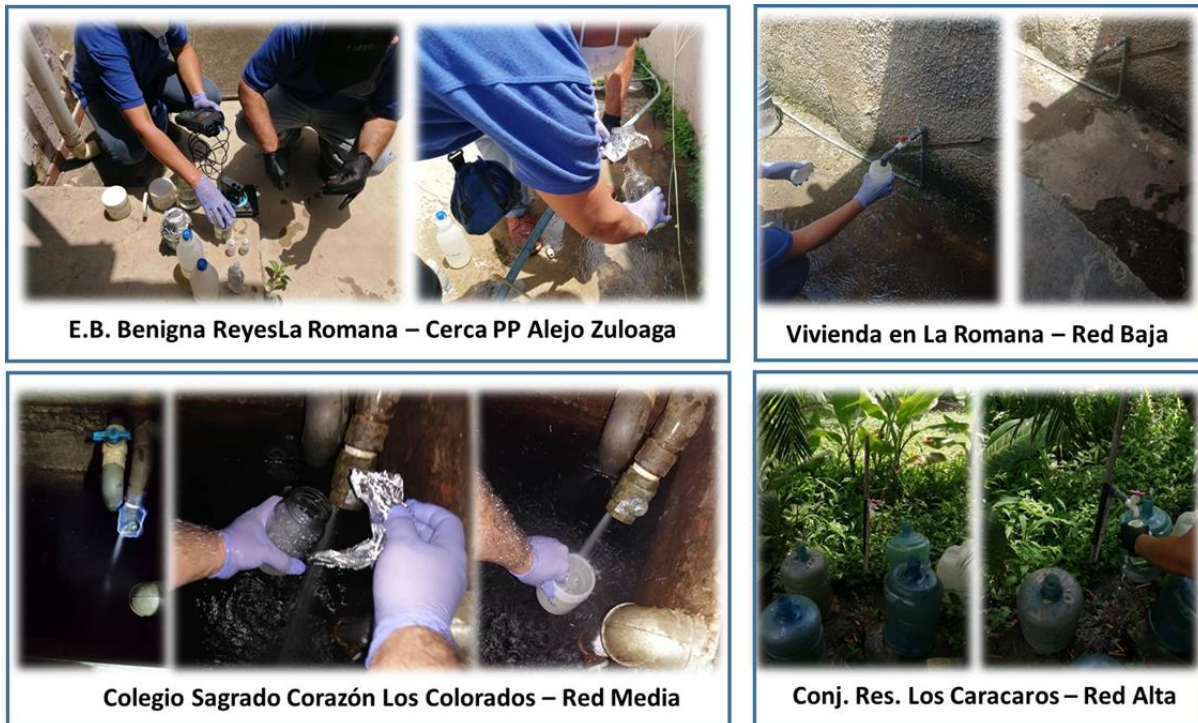
Figura 5. Imágenes de los puntos de captación de muestras - Sistema Regional 1

Las figuras 5, 6 y 7 muestran los puntos de captación correspondientes al Sistema Regional del Centro 1, Sistema Regional del Centro 2 y Acueducto Tinaquillo, respectivamente
